## Quality Alert – Seat Sling for Select ExoFit™ Harnesses

Only Affects select ExoFit™ harnesses manufactured from June 2017 to the end of May 2018

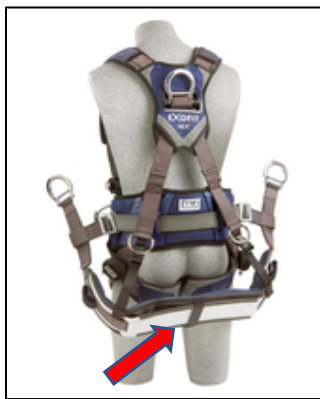
3M Fall Protection has received reports that the aluminum reinforcement plate used in the seat sling on certain DBI-SALA ExoFit™, ExoFit XP™ (inc. Arc Flash), and ExoFit NEX™ (inc. Arc Flash) harnesses can become dislodged from the webbing. In a few instances, the aluminum seat plate has separated from the harness and fallen to the ground, creating a potential dropped object hazard. There have been no reports of injuries or accidents associated with this condition. The performance of the harnesses is unaffected by this issue—they will perform properly in all respects, including as body support for a personal fall arrest system in the event of a fall, even without the added comfort offered by the seat sling.

Representative Seat Sling Indicated by Red Arrow

3M is offering a free warranty replacement of the seat sling for all DBI-SALA ExoFit™, ExoFit XP™ (inc. ArcFlash), and ExoFit NEX™ (inc. ArcFlash) harnesses with a seat sling, with a manufacture date of 17/06 (2017, June) through the end of 18/05 (2018, May) regardless of model number.

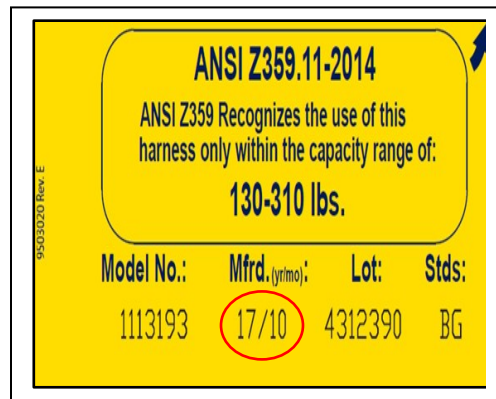
Manufacture Date on Harness shown in Red Circle

End-Users: Please inspect your harness, if you find a harness within the affected range with a seat sling, contact 3M Customer Service at 1-800-328-6146 or email us for your free replacement seat sling at [3musfbserviceaction@mmm.com](mailto:3musfbserviceaction@mmm.com). Please provide us with the model number and manufacture date when contacting us. After you receive your replacement seat sling, please remove your original sling from service and dispose of it.

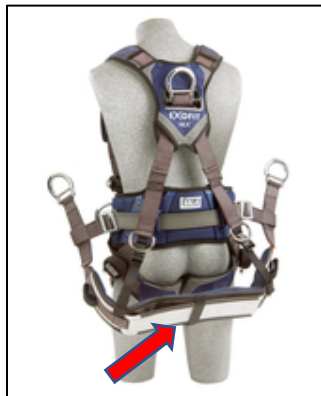
3M Fall Protection ha recibido informes que indican que la placa de refuerzo de aluminio que se usa en la eslinga de asiento puede desprenderse del tejido trenzado en ciertos arneses ExoFit™, ExoFit XP™ (incluyen los modelos para arco eléctrico) y ExoFit NEX™ (incluyen los modelos para arco eléctrico) DBI-SALA. En algunas circunstancias, la placa de asiento de aluminio se ha separado del arnés y se ha caído al suelo, lo que crea el peligro posible de una caída de un objeto. No hemos recibido ningún informe de lesiones o accidentes asociados con esta condición. El desempeño de los arneses no se ve afectado por este problema, por lo que cumplirán correctamente con su propósito en todo momento, hasta como sujeción del cuerpo para un sistema de detención de caídas personal en caso de que se produzca una caída, incluso sin la comodidad adicional que ofrece la eslinga de asiento.

La flecha roja señala la eslinga de asiento del ejemplo

3M ofrece, como parte de la garantía, un reemplazo sin cargo de la eslinga de asiento para todos los arneses ExoFit™, ExoFit XP™ (incluyen los modelos para arco eléctrico) y ExoFit NEX™ (incluyen los modelos para arco eléctrico) DBI-SALA, con una fecha de fabricación entre 17/06 (junio de 2017) y fines de 18/05 (mayo de 2018) independientemente del número de modelo.

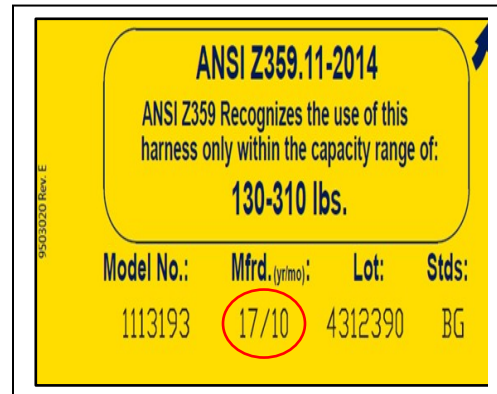
El círculo rojo muestra dónde se encuentra la fecha de fabricación en el arnés

Usuarios finales: Inspeccionen el arnés. Si ven que un arnés con eslinga de asiento se encuentra en el grupo de arneses afectados, comuníquense con el Servicio al cliente de 3M llamando al 1-800-328-6146 o envíenos un correo electrónico a [3musfpserviceaction@mmm.com](mailto:3musfpserviceaction@mmm.com) para solicitar el reemplazo sin cargo alguno de la eslinga de asiento. Cuando se comuniquen con nosotros, proporcione el número de modelo y la fecha de fabricación. Una vez que reciba la eslinga de asiento de reemplazo, retire la eslinga original del servicio y descártela.
