スリーエム ジャパン株式会社
電力・電子ソリューション事業部スリーエム ジャパン（旧社名：住友スリーエム）製「6.6kVハイ-Kターム」の変形について

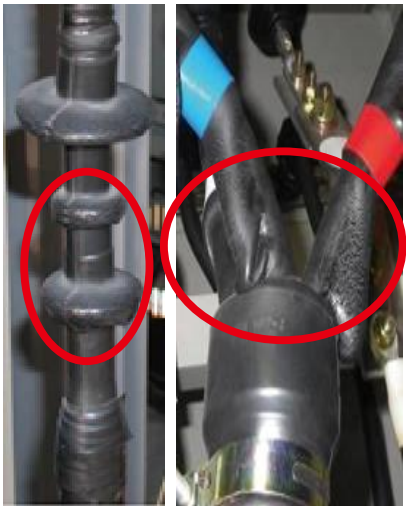
<p data-bbox="124 1512 486 1550">〈端末笠部〉 〈三又管部〉</p>

弊社の高圧端末処理材料におきまして、10年以上経過した屋内使用されている一部の端末笠部および三又管に変形が生じる事象が確認されました。 [変形の例：写真参照]

この変形はゴムの軟化で、本体機能への影響はありません。また、この製品本体は、屋外用と兼用になっているので笠がありますが、屋内用途としては笠がなくても性能は問題ありません。

笠部変形の原因は、屋内の高圧受電設備内に発生するオゾンと周囲温度が高温となる環境下で、まれに発生するゴム成形品の表面酸化劣化です。本端末の電界緩和機能は、本体内部高誘電率チューブにより行われておりますので、この変形による本体機能への影響はありません。
