AVISO DE INSPECCIÓN

3M™ PROTECTA® Rebel Líneas de vida auto retractiles (Versiones ANSI/CSA/IRAM)

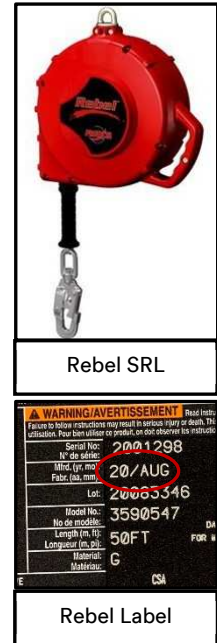
Paso 1: Localice la etiqueta en el Rebel SRL para identificar la fecha de fabricación (ver imagen a la derecha). Si el SRL tiene una fecha de fabricación desde 19/10 (octubre de 2019) hasta finales del 20/02 (febrero de 2020), continúe con el paso 2. (Tenga en cuenta que, independientemente de la fecha de fabricación, todos los SRL deben ser inspeccionados antes de cada uso y por una persona competente anualmente según las IFU).

Paso 2: Tire de la línea de vida rápidamente para asegurarse de que el SRL se bloquee. Según las IFU "Asegúrese de que el dispositivo se bloquea cuando la línea de vida se jala bruscamente. El bloqueo debe ser positivo sin resbalar". Si el SRL se bloquea correctamente y pasa todos los demás aspectos de la inspección previa al uso según se define en las IFU, el SRL es aceptable para su uso. (Para obtener una lista completa de los criterios de inspección, consulte las IFU para sus respectivas regiones que se pueden encontrar en www.ProtectaRebelInspect.com). Si usted encuentra que su SRL no se bloquea, tome el Protecta® Rebel SRL y déjelo fuera de servicio inmediatamente. Por favor póngase contacto con su representante de ventas de 3M o con el equipo regional John Muñoz jfmunoz@mmm.com, Fabian Caro fccaro@mmm.com o Helmuth Barrios hfbarrrios@mmm.com y nos encargaremos de que el SRL sea inspeccionada y reparada/reemplazada según nuestra garantía estándar.
