## Traitement d'un cas d'usure dentaire généralisée à l'aide d'une clé d'empreinte et de composite en technique directe

Prof. Dr. Marleen Peumans, Louvain, Belgique

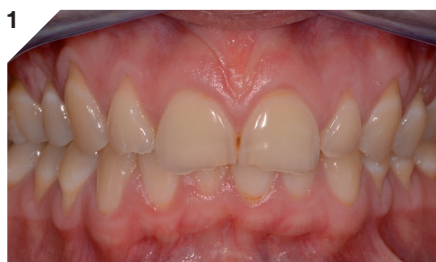
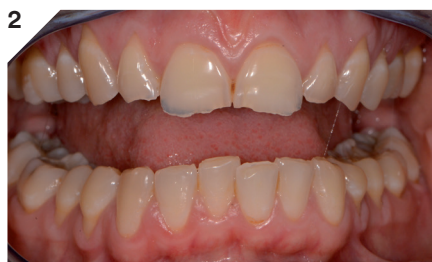
Figures 1 et 2 : vue frontale

Une patiente de 30 ans s'est présentée à la consultation en raison d'une sensibilité dentaire accrue et d'éclats au niveau des bords incisifs des dents antérieures. Les Figures 1 à 8 montrent clairement des signes d'usures dentaires généralisées. La cause en était une consommation excessive de boissons acides associée à un bruxisme. Dans un premier temps, le plan de traitement a consisté en l'adoption d'habitudes alimentaires plus saines. Il s'est ensuite poursuivi par une étape de reconstitution minimalement invasive, avec des restaurations en composites directs (Filtek<sup>TM</sup> Supreme XTE), combinée à une élévation de la dimension verticale d'occlusion (DVO). Pour être aussi efficace et prédictible que possible, cela a été réalisé au moyen d'une clé en silicone transparent.

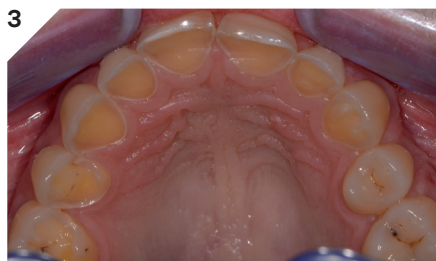
Figure 3 : la face palatine des dents antéro-supérieures montre des surfaces dentinaires largement exposées.

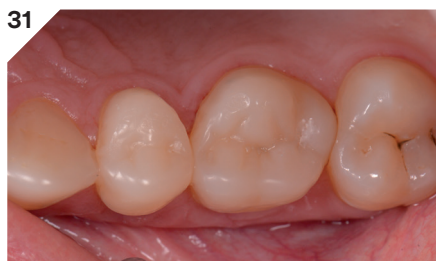
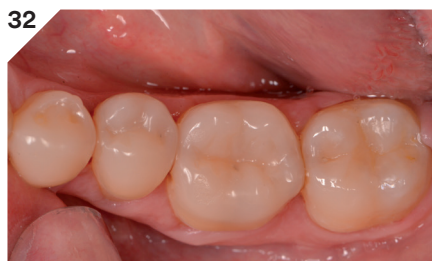
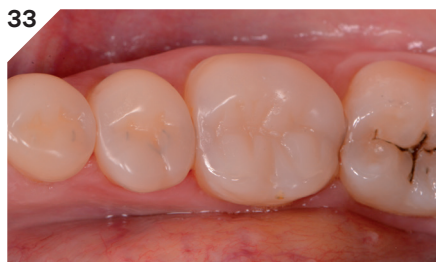
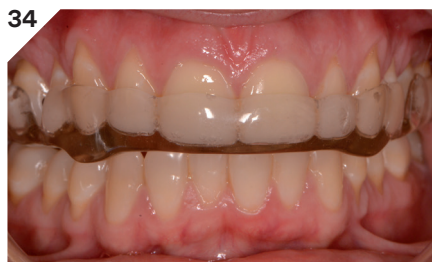
**Figures 29-33 :** Situation 1 année après. Les restaurations composites présentes fonctionnent de manière optimale et ont un poli très brillant. On remarque de petites marques d'usure sur la face occlusale d'un certain nombre de restaurations composites postérieures. La fabrication d'une gouttière en matériau dur a donc été prévue.
