Éxito clínico con 3M™ Express™ XT Materiales de Impresión VPS.

Jesús Espinosa, DDS
México

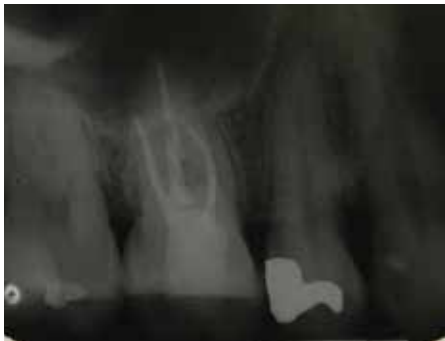
Fig. 1: El diente #16 presentaba un *inlay* fallido que derivó en una endodoncia. Note las paredes delgadas en los rayos X.

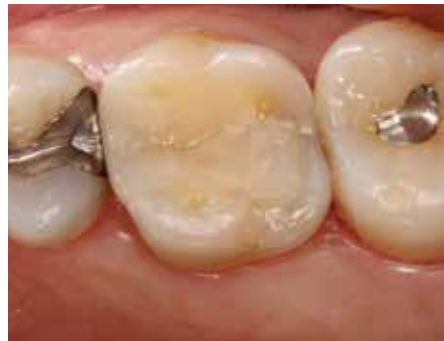
Fig. 2: Vista oclusal de los dientes adyacentes, con restauraciones de amalgamo.

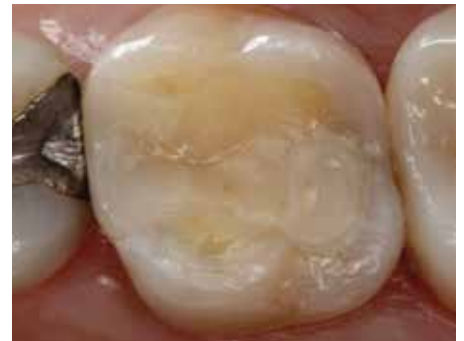
Fig. 3: Acercamiento de la restauración fallida. Note las paredes delgadas en las cúspides de la incrustación de porcelana. Se usó resina compuesta para sellar la endodoncia.

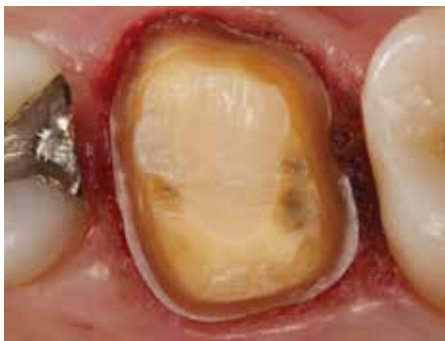
Fig. 4: Se necesita una reducción anatómica, un margen de chaflán definido, y reducción axial y oclusal adecuada para que el técnico pueda construir una corona de anatomía natural.

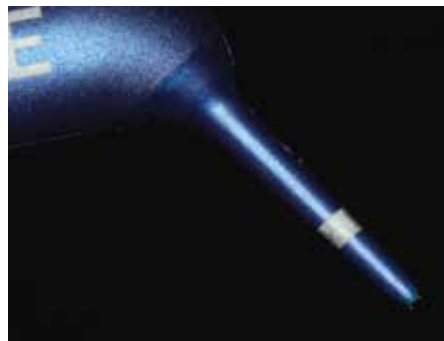
Fig. 5: Se usó 3M™ Pasta de Retracción Astrigente. La punta redonda de 3 mm permite una aplicación confiable de la pasta de retracción en el surco.

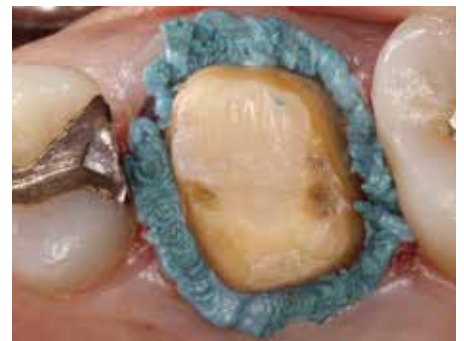
Fig. 6: La pasta de retracción se colocó alrededor del diente y permaneció ahí por 2 minutos.

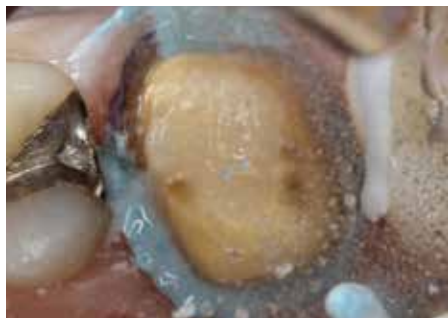
Fig. 7: La pasta de retracción se retira fácilmente con una jeringa de agua/aire.

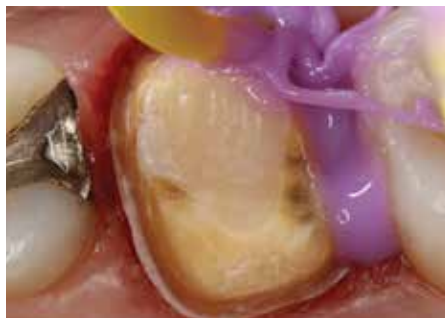
Fig. 8: Se colocó 3M™ Express™ XT Materiales de Impresión VPS Cuerpo ligero lentamente alrededor del margen, evitando las burbujas de aire. Note que no hay sangrado y que el tejido gingival está lejos de la preparación.

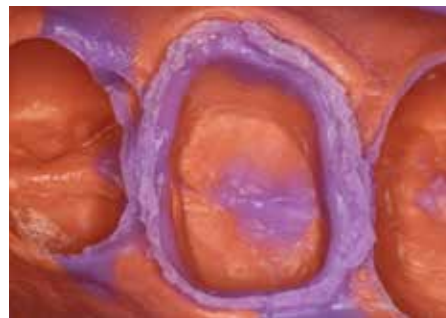
Fig. 9: Vista oclusal de la impresión - note el detalle marginal.

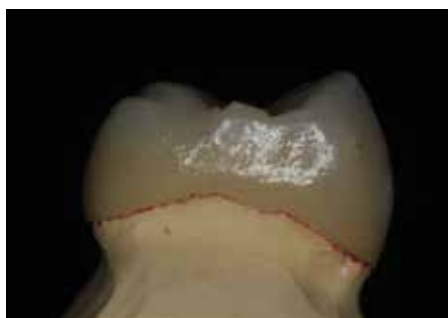
Fig. 10: La adaptación de la restauración de zirconia se revisó en el borde. La superficie interna se pulió con Al₂O₃, 50 micrones a 30 PSI y después se limpió con alcohol para crear microretención.

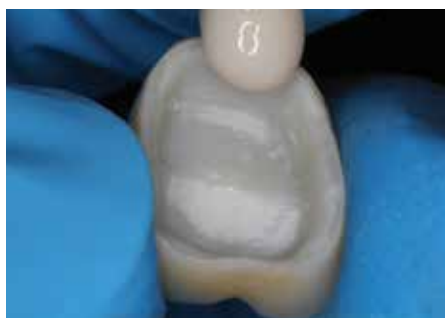
Fig. 11: En este caso se utilizó 3M™ RelyX™ U200 Cemento de Resina Autoadhesiva, en mi opinión ésta es la mejor opción para restauraciones de zirconia.

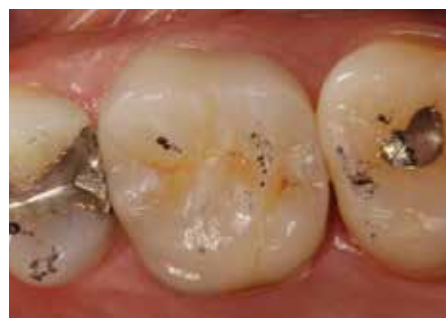
Fig. 12: Después de que se removió el excedente de resina, se revisó la oclusión.
