# Přímá rekonstrukce s 3M™ Filtek™ One Bulk Fill na dolních molárech z důvodu primárního a sekundárního kazu.

Klinický případ a fotografie: MDDr. Tomáš Buchta, Česká republika

## O případu:

U pacientky (23 let) byla potřebná sanace z důvodu přítomnosti primárních i sekundárních kazů zjištěných při prohlídce na BTW snímku. Rekonstrukce probíhala ve dvoum návštěvách, kdy v první se řešily aproximální am ve druhé okluzální defekty.

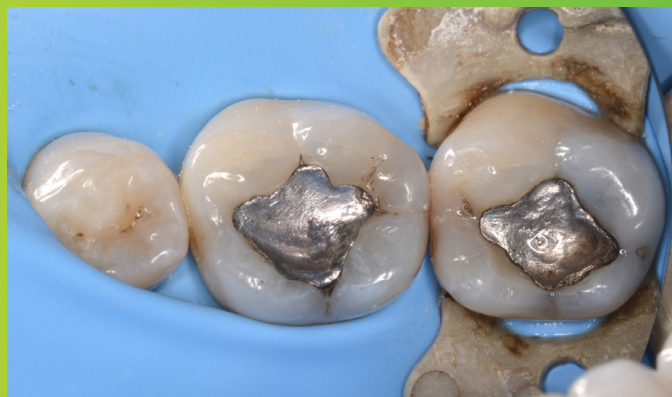
**Obr. 1:** Počáteční stav po izolaci zubů kofferdamelem.

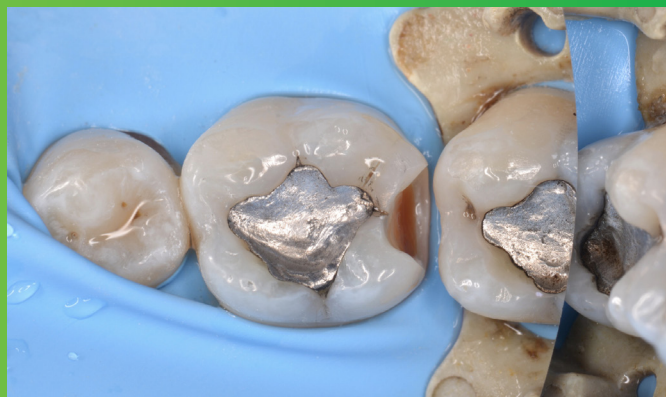
**Obr. 2:** Přístupová kavita na zubu 36 se zbytky kazivé léze pro ošetření aproximálního kazu na zubu 37.

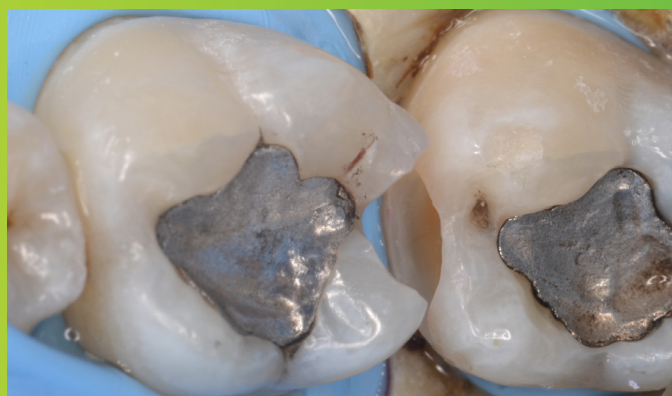
**Obr. 3:** Situace po odstranění kazivé léze. Následovalo pískování aluminiumoxidovým práškem a dostavba aproximálních kavit.

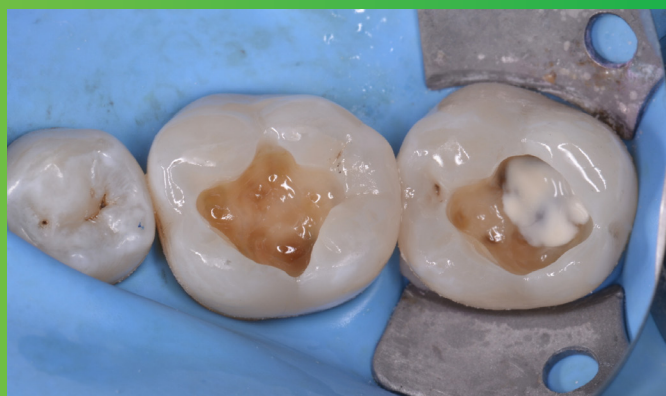
**Obr. 4:** Situace po exkavaci kazů a adhezivní přípravě. Na zub 37 byl aplikován opákní flow materiál k zakrytí tmavého dna.

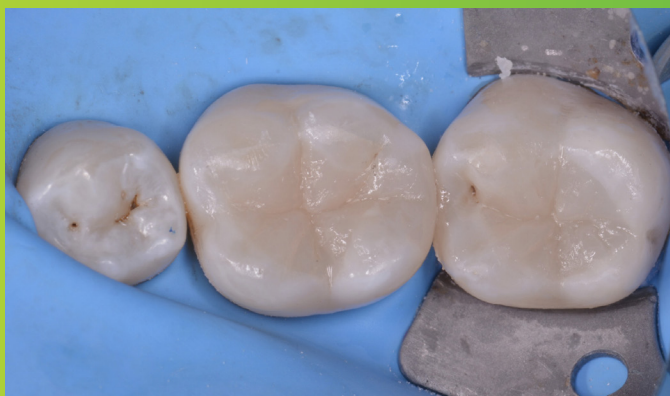
**Obr. 5:** Rekonstrukce okluzních ploch bulkfillovým materiálem 3M™ Filtek™ One odstín A2.

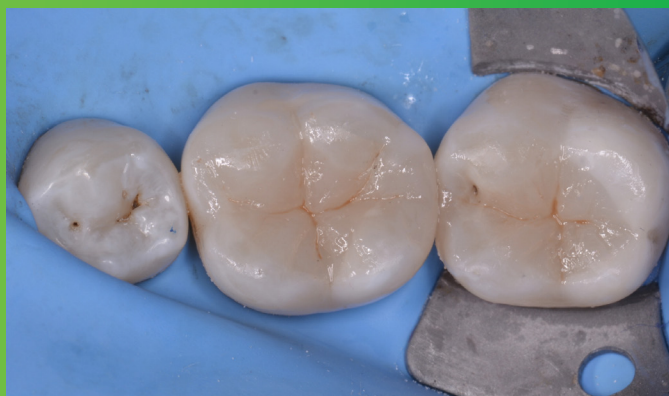
**Obr. 6:** Stav po přidání pigmentu pro zvýraznění anatomie.

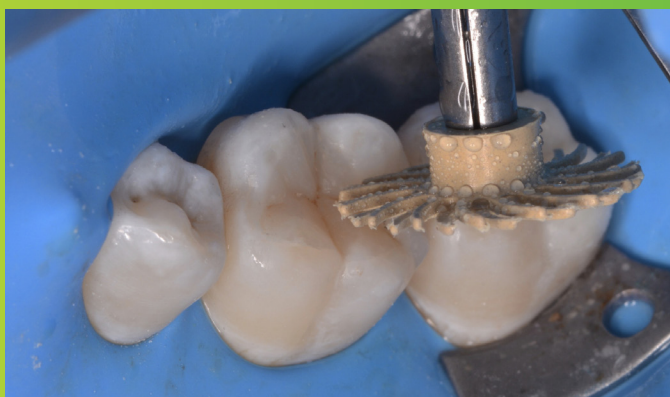
**Obr. 7:** Doleštění spirálkami 3M™ Soflex.

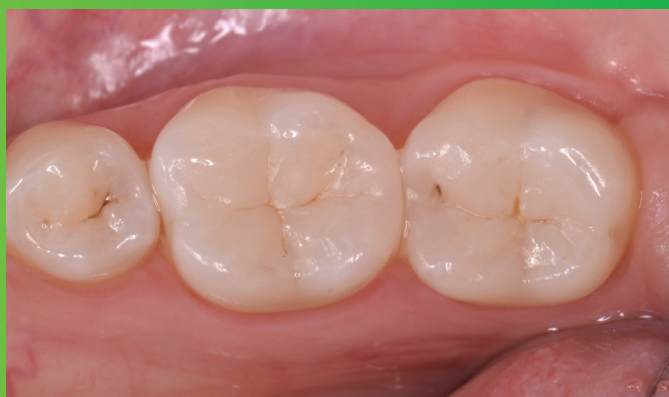
**Obr. 8:** Finální stav po 7 měsících.

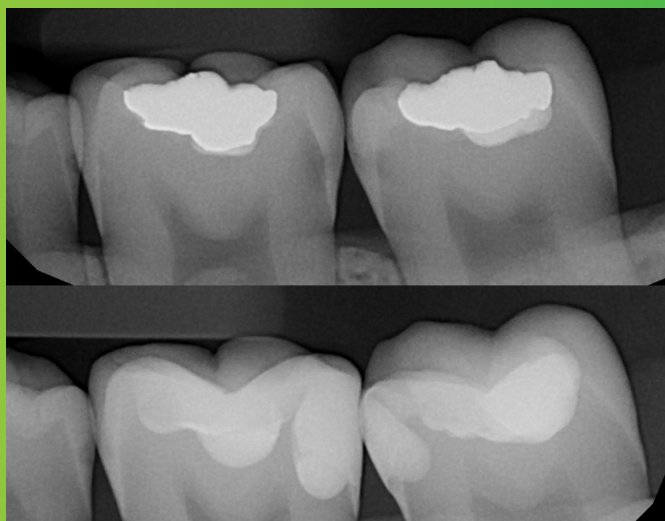
**Obr. 9:** Porovnání BTW snímků před a po zhotovení.
