Filtek™

One  
Resina Bulk Fill

# Reemplazo de Restauración Clase I en resina compuesta

Caso clínico gentilmente cedido por Dr. Maciel Júnior

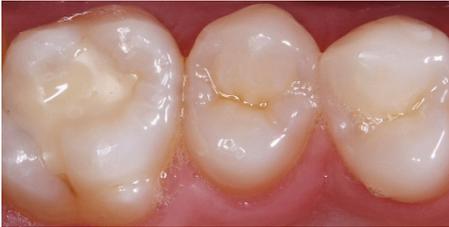
**Fig. 1:** Aspecto inicial insatisfactorio de restauración en resina compuesta de diente 16.

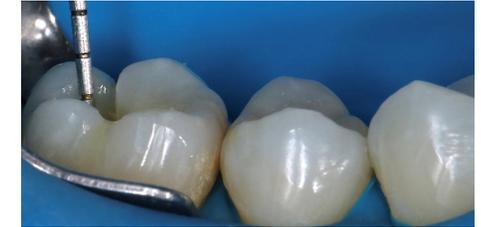
**Fig. 4:** Medición de la profundidad de la cavidad, con el fin de confirmar si es posible realizar un incremento único.

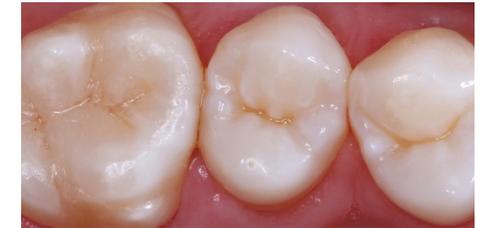
**Fig. 8:** Restauración final después del acabado y pulido.
