Coleção de Casos Clínicos

**A dupla que pode
fazer tudo.**

Um sistema de dois componentes verdadeiramente universal.

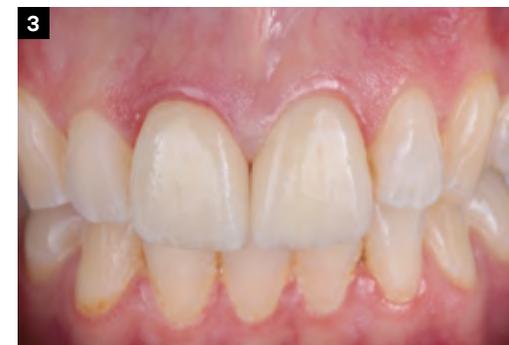
3 Prova com Pasta de Prova 3M™ RelyX™, tonalidade TR.

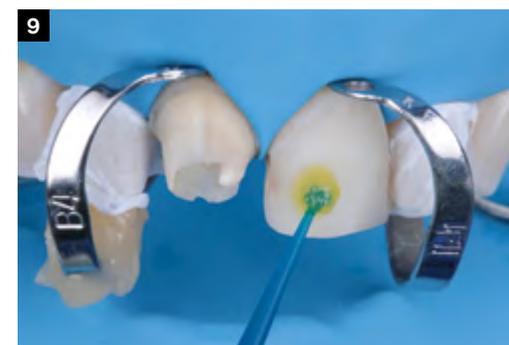
9 Aplicação do Adesivo 3M™ Scotchbond™ Universal Plus seguida de secagem ao ar.

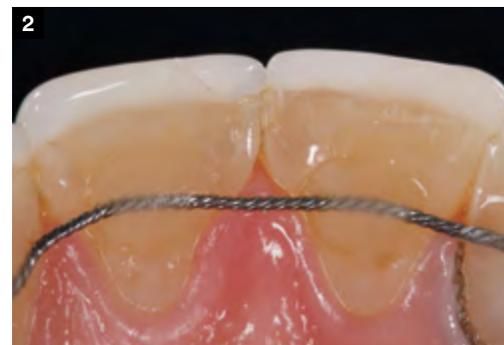
2 Vista da palatina apresentando uma fissura da extremidade incisal da faceta no dente 11.

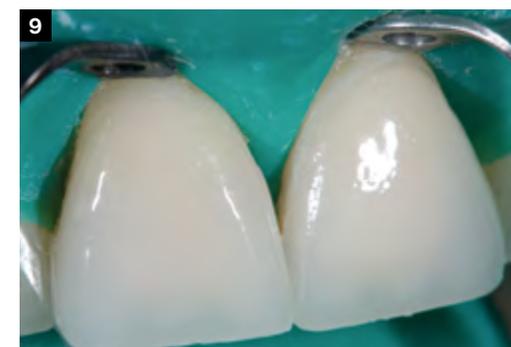
9 Ambas as facetas posicionadas após a limpeza. Note-se a perfeita integração marginal da cerâmica e do esmalte.

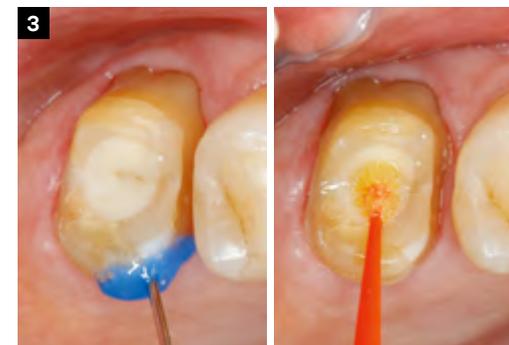
3 Condicionamento seletivo do esmalte com 3M™ Scotchbond™ Universal Etchant e aplicação do Adesivo 3M™ Scotchbond™ Universal Plus.

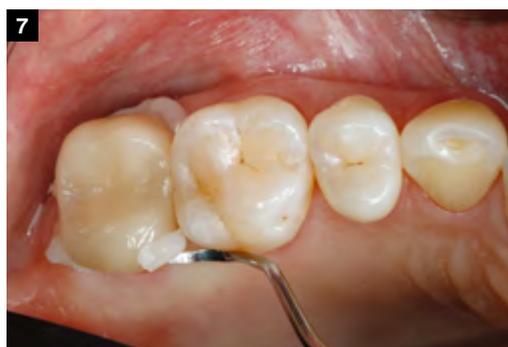
7 O excesso foi limpo com um raspador.

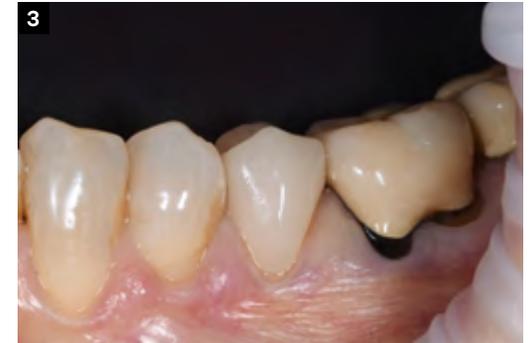
3 Prova da película em cerâmica vítrea.

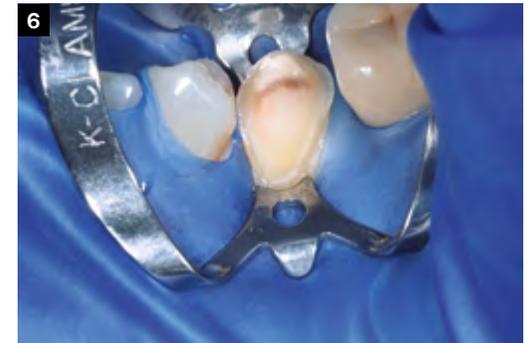
6 Preparação pronta para a união.

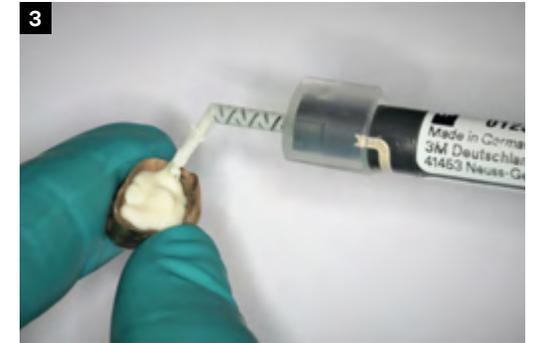
3 Aplicação do Cimento de Resina 3M™ RelyX™ Universal.

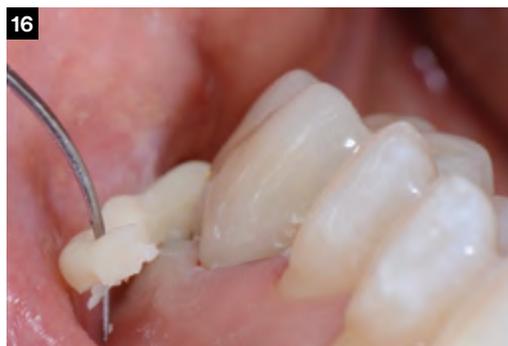
16 Limpeza do excesso com uma sonda.
