Avis d'inspection MESURE IMMÉDIATE REQUISE

Ancrage à ailettes Saflok^{MC} DBI-SALA® 3M^{MC} - marché canadien seulement

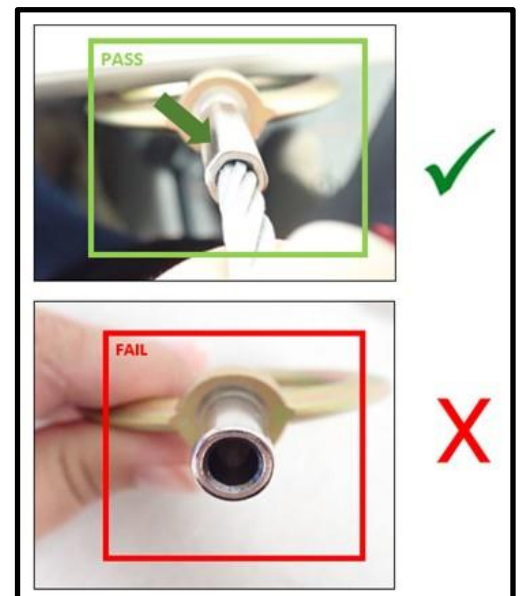
Étape 1 : Repérez l'étiquette (qui peut être une étiquette en vinyle jaune ou blanc) sur l'Ancrage à ailettes Saflok^{MC} DBI-SALA® 3M^{MC} afin de déterminer le numéro d'article (numéro de modèle) et le numéro de lot (voir l'image à droite). L'étiquette adhésive sera fixée à l'étiquette en vinyle). Si le numéro d'article est 2100102 et que le numéro de lot est 032-027 ou 032-029, veuillez passer à l'étape 2. S'il ne satisfait pas à ces exigences, l'ancrage à ailettes n'est pas touché par cet avis d'inspection.

Étape 2 : Examinez visuellement le raccord embouti qui relie l'anneau d'ancrage au câble métallique de l'ancrage à ailettes. Si le raccord est doté de 6 marques de compression (voir l'image à droite), alors l'ancrage à ailettes peut être utilisé. Si le raccord est rond et ne montre pas de signe d'emboutissage (voir l'image à droite), veuillez mettre l'ancrage à ailettes hors service immédiatement et communiquez avec notre Service à la clientèle au 1 833 998-2243, ou envoyez-nous un courriel à l'adresse 3mcafpserviceaction@mmm.com et nous organiserons le retour de l'ancrage à ailettes à Protection contre les chutes 3M. Après avoir reçu le produit, si l'absence d'emboutissage est confirmée, nous vous expédierons un ancrage à ailettes de remplacement gratuitement.
