3M™ Versaflo™ 전동식 호흡보호구 TR-300+ 문제 발생 시 조치 방법 안내

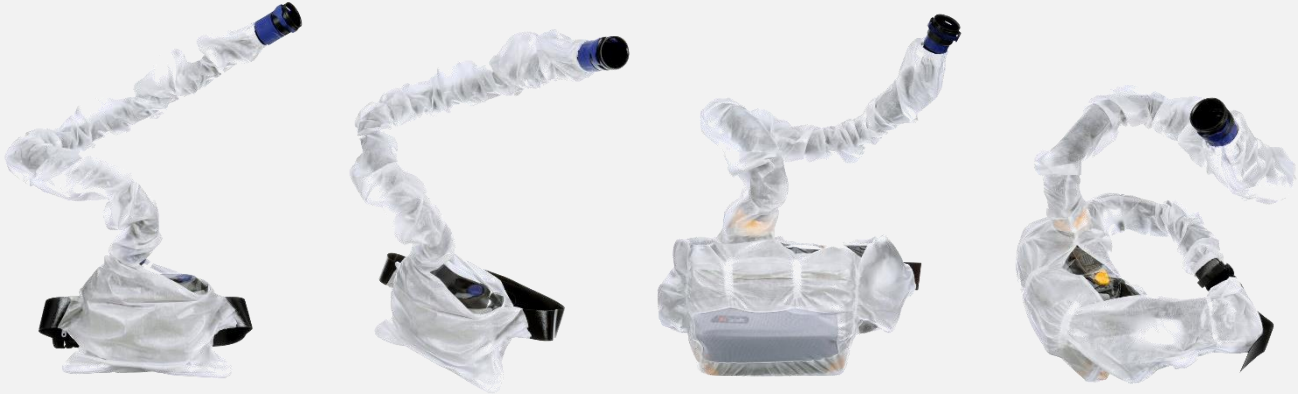
- 본체 커버: 본체 커버를 사용하면 제품 표면이 이물질에 상대적으로 덜 노출되게 되며, 사용 전·후로 배터리를 탈착 및 체결하는 과정에서 본체 및 배터리 접촉 핀에 제품 표면에 있던 이물질이 묻을 수 있는 가능성을 줄일 수 있습니다.

좌: TR-300용 커버(TR-381) / 우: TR-600 및 TR-800용 커버(TR-681)

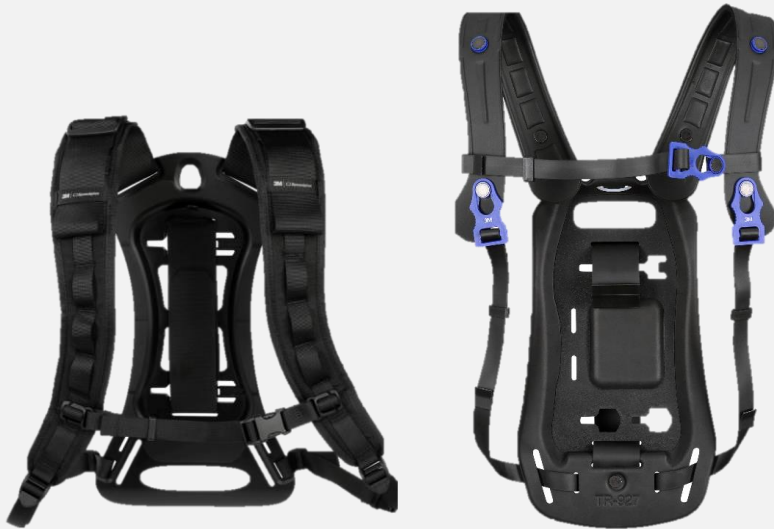
- 백팩: 백팩을 사용하면 벨트 사용 시보다 기기가 몸에 안정적으로 밀착되며, 주변 환경에 부딪히는 빈도를 줄일 수 있습니다. 더불어 착·탈의 중 강하게 떨어뜨리듯이 내려놓으며 가해지는 충격 빈도 또한 감소시킬 수 있습니다.

좌: 거친 현장용(BPK-HD) / 우: 세척이 잦은 현장용(TR-927)
