Dermatac^{MC}

Études de cas portant sur le Champ V.A.C. Dermatac^{MC} 3M^{MC} avec le Traitement V.A.C.[®] 3M^{MC}

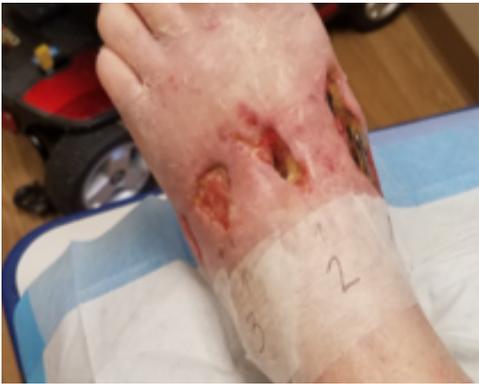
Figure 1. Plaies déhiscentes après le débridement, 1 semaine de Traitement Veraflo^{MC} 3M^{MC} avec un champ standard et 1 semaine de Traitement V.A.C.[®] 3M^{MC} avec le Champ V.A.C. Dermatac^{MC} 3M^{MC}.

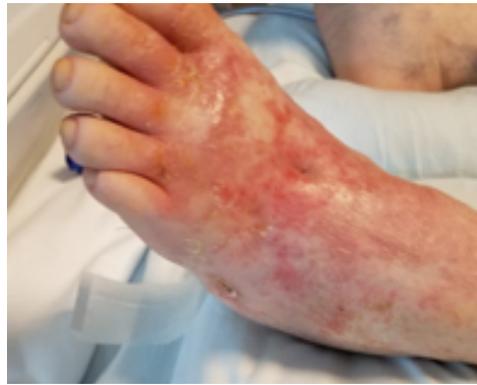
Figure 4. Cicatrisation des 3 petites plaies déhiscentes lors du suivi effectué à 3 mois.
