**Immediate Action Required
User Safety Notice SN070523**

3M™ Scott™ Air-Pak™ Wireframe, Air-Pak™ 75, Air-Pak™ NxG7 (Upgraded), Air-Pak™ X3 SCBA and Spare Assemblies

May 2021 – February 2023

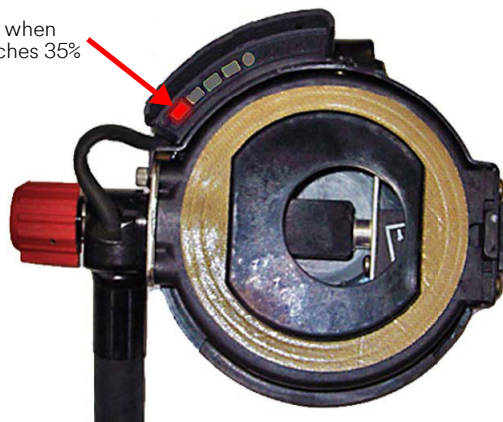
Figure 1

3M™ Scott™ Fire & Safety has received a small number of reports of Air-Pak 75, Air-Pak NxG7 (upgraded), Air-Pak X3 SCBA and spare consoles that were shipped with incorrect programming of the Heads-Up Display (HUD) secondary EoSTI. In the reported cases, although the Vibralert primary EoSTI will alarm at 35% of cylinder pressure in accordance with regulatory requirements, the HUD console lights will only indicate low air (red flashing light as illustrated in **Figure 1**) when the cylinder pressure reaches 25%. While both signals are measuring accurately, the HUD lights for these SCBA editions should be illuminating at 35%.

Red light should flash when cylinder pressure reaches 35%

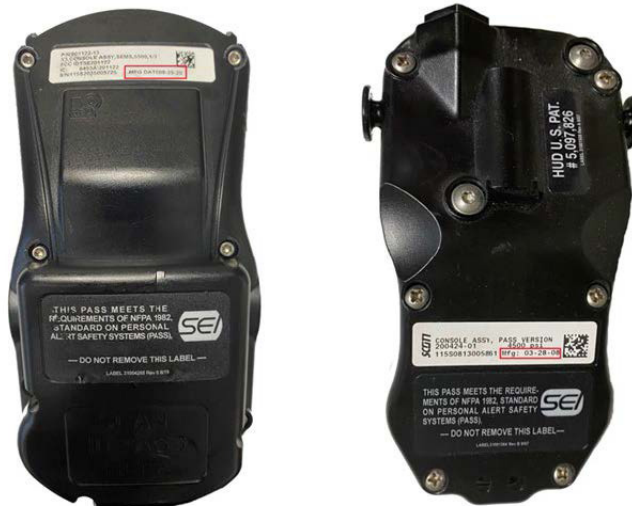
Figure 2

The date range for this notice includes SCBA and spare console repair kits manufactured between **May 3, 2021, through February 14, 2023, inclusive**. Please take note of the following actions to determine if any of your SCBA fleet are impacted by this notice and what subsequent actions need to be taken.

Refer to **Figure 2** below for labelling examples to help you identify the Mfg. Date of your SCBA console, which will assist in determining whether your SCBA is potentially impacted and requires further inspection.

If you identify one or more consoles within the date range, please remove the SCBA from service and contact your 3M Scott Authorized Service Center (ASC) to complete the repairs required.

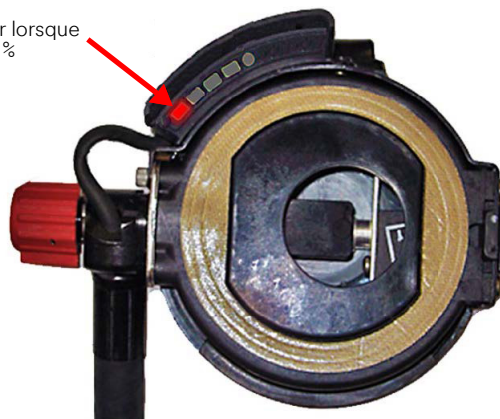
F : Figure 1

Sécurité-incendie 3M^{MC} Scott^{MC} a reçu un petit nombre de rapports d'appareils de protection respiratoire isolants autonomes Air-Pak 75, Air-Pak NxG7 (mis à jour), Air-Pak X3 et des consoles de rechange qui ont été expédiés avec une programmation incorrecte de l'indicateur de fin de durée utile de l'affichage frontal secondaire. Dans les cas signalés, même si l'indicateur de fin de durée utile de Vibralert principal émettra une alarme à 35 % de pression du cylindre conformément aux exigences réglementaire, les lumières de la console d'affichage frontal n'indiqueront un air faible (lumière clignotante rouge comme illustré dans la Figure 1) que si la pression du cylindre atteint 25 %. Bien que les deux signaux mesurent avec exactitude, les lumières d'affichage frontal pour ces éditions d'appareils de protection respiratoire isolant autonome devraient illuminer à 35 %.

La lumière rouge devrait clignoter lorsque la pression du cylindre atteint 35 %

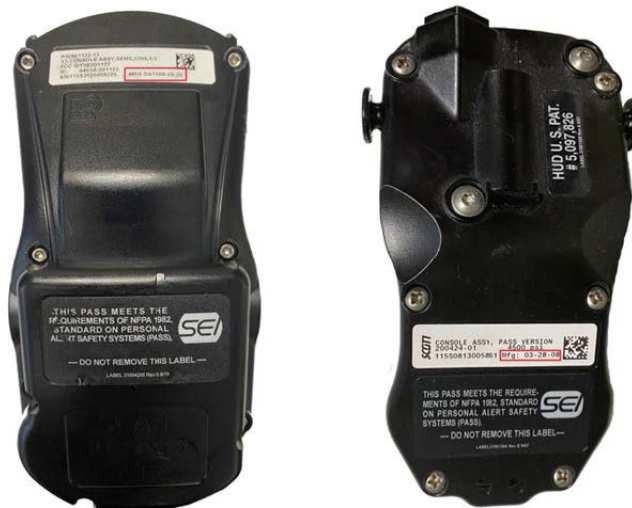
F : Figure 2

La plage de dates pour cet avis comprend des trousse de réparation d'appareil de protection respiratoire isolant autonome et de console de recharge fabriquées entre **le 3 mai 2021 et le 14 février 2023, inclusivement**. Veuillez prendre note des mesures suivantes pour déterminer si n'importe laquelle de vos flottes d'appareils de protection respiratoire isolant autonome sont compromises par cet avis et quelles mesures ultérieures doivent être prises.

Veuillez consulter la **Figure 2** ci-dessous pour des exemples d'étiquetage pour vous aider à déterminer la date de fabrication de votre console d'appareil de protection respiratoire isolant autonome qui vous aidera à déterminer si votre appareil de protection respiratoire isolant autonome est susceptible d'être compromis et nécessite une inspection ultérieure.

Si vous déterminez une ou plusieurs consoles dans la plage de dates, veuillez éliminer l'appareil de protection respiratoire isolant autonome du service et contacter votre centre de service autorisé (CSA) 3M Scott pour effectuer les réparations nécessaires.
