## Traitement d'un cas d'usure dentaire généralisée à l'aide d'une clé d'empreinte et de composite en technique directe

Prof. Dr. Marleen Peumans, Louvain, Belgique

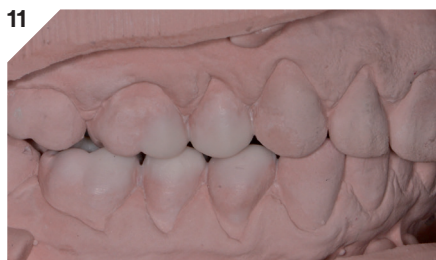
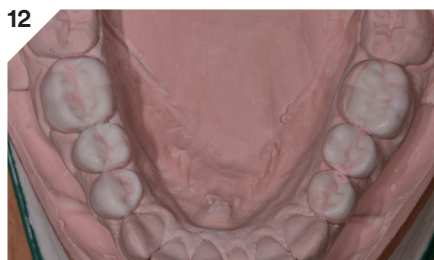
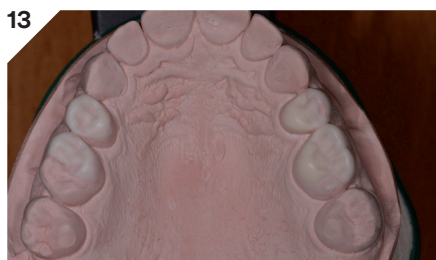
**Figures 11-13 :** Il a été demandé au laboratoire dentaire de fabriquer un modèle des dents postérieures qui nécessitaient une restauration, à l'exception des deuxième molaires. La canine (restaurée avec du composite) et la deuxième molaire servent de référence pour le repositionnement de la clé en silicone transparent (voir plus loin).

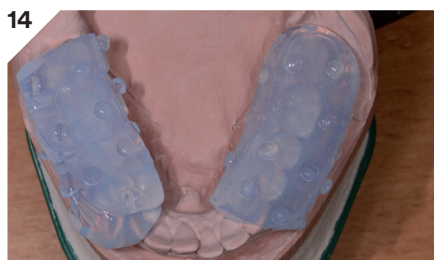
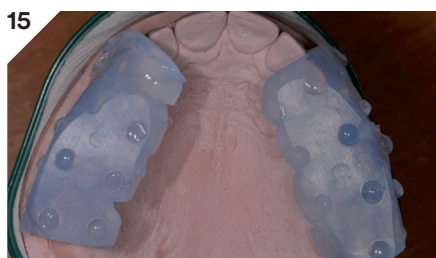
**Figures 14-15 :** A hauteur de chaque quadrant, une clé en silicone transparent a été fabriquée (Memosil 2, Heraeus Kulzer).

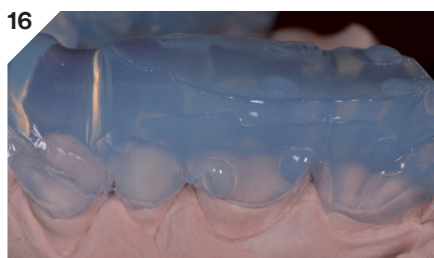
**Figure 16 :** La clé en silicone transparent a été découpée au niveau des régions cervicales et inter-proximales afin de pouvoir éliminer les excès de composite.

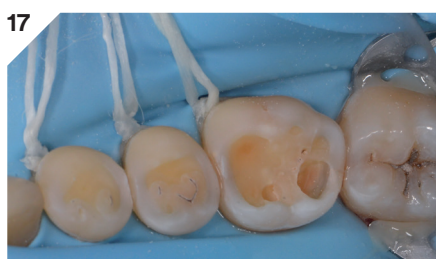
**Figure 17 :** Isolement du quatrième quadrant au moyen d'une digue. La préparation des dents a consisté à meuler la surface dentinaire à l'aide d'une fraise diamantée et à sabler la surface amélaire avec de la poudre d'oxyde d'aluminium (grains de 30 µm).

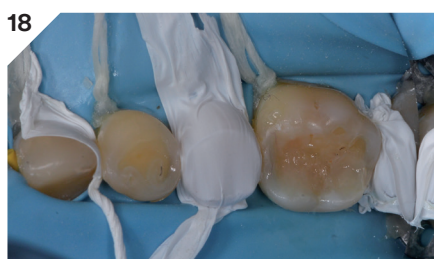
**Figure 18 :** Une première étape a consisté à restaurer la première prémolaire et la première molaire. Les dents adjacentes ont été protégées au moyen d'un ruban étanche. Le système adhésif a été appliqué et polymérisé.

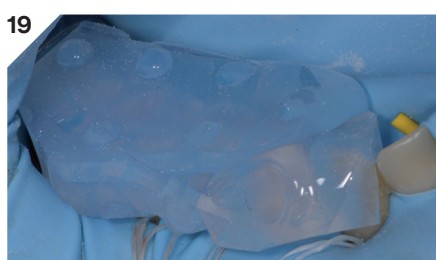
**Figure 19 :** La clé en silicone transparent a été remplie de Filtek<sup>TM</sup> Supreme XTE (teinte A2E) et positionnée au niveau du quatrième quadrant. L'excès de composite a été éliminé avant la polymérisation (40 sec) qui a été réalisée au travers de la clé en silicone.

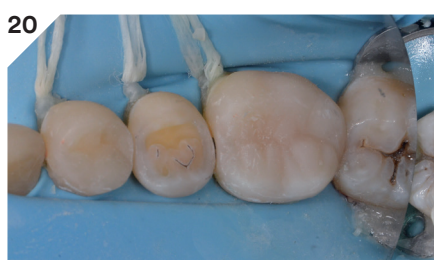
**Figure 20 :** La polymérisation finale (40 s par dent) a été réalisée après le retrait de la clé en silicone. Les excès de composite ont été éliminés. La même procédure a été répétée pour la mise en place du composite sur l'élément 45.

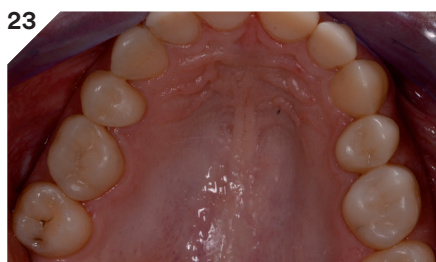
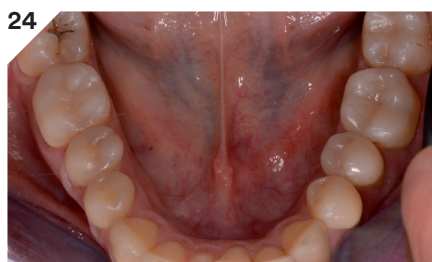
**Figures 21 et 22 :** vue frontale

**Figures 21-28 :** Situation immédiate après le traitement. Toutes les dents ont été restaurées avec du Filtek<sup>TM</sup> Supreme XTE, à l'exception des dernières molaires maxillaires et mandibulaires car celles-ci ne présentaient aucune usure. Ces dents vont migrer jusqu'à ce qu'elles soient en contact avec les dents antagonistes, selon le concept de Dahl.
