# Maximize suas horas de repintura desde o início.

Gastar tempo no início pode ajudar a economizar tempo no final.

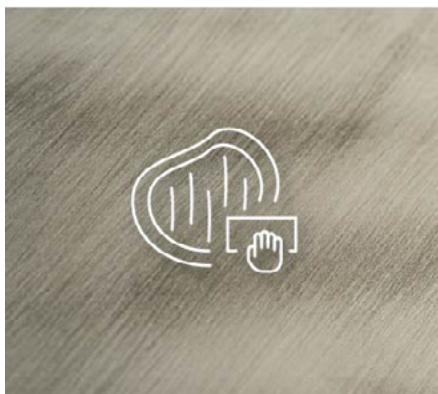
## Remoção de riscos orientados profundos ao lixar massa.

Lixar com abrasivos de grão grosso pode deixar riscos profundos em uma superfície que se assemelham a linhas semi-retas resultante de cada passada. Ao se preparar para aplicar o primer, é importante remover completamente quaisquer riscos de grãos 80 ou 180. Deixar qualquer um desses riscos pode resultar em potencial retrabalho.

- **Lixamento de grão grosso:** No início do processo de lixamento, normalmente é necessário taquear com grão 80 e 180, avançando através dos grãos para eliminar e suavizar qualquer massa ou enchimento em uma peça.

- **Seleção adequada do grão:** Conhecer o grão ou a faixa de grão para cada etapa do processo de lixamento é fundamental. Grão 80 - 180 é normalmente recomendado para nivelar a massa poliéster, 120 - 180 para remoção de tinta e preparação para remoção de amassados, 220 - 240 para lixamento final da massa e bordas e 320 - 400 para preparação de superfície para lixamento de primer e e-coat. Reserve um tempo para avançar nos grãos, refinando cuidadosamente esses riscos profundos antes da aplicação do primer. Se você olhar a ficha técnica da maioria dos primers, eles normalmente não recomendam aplicar primer sobre riscos roto-orbitais mais grossos que 320 - 400.

- **Aplicação de controle de lixamento:** Utilizar pós ou controle de lixamento pode ajudar a destacar riscos de lixa e quaisquer pontos altos ou baixos na peça. É uma prática recomendada utilizar controle de lixamento após cada etapa de lixamento, para destacar continuamente quaisquer imperfeições da superfície que, de outra forma, poderiam passar despercebidas. Recomenda-se utilizar um controle de lixamento seco que caia nos riscos de lixa, em vez de um material úmido que destaca apenas os pontos baixos. Esta é uma ferramenta extremamente útil para corrigir problemas desde o início, antes que se tornem problemas maiores mais tarde.

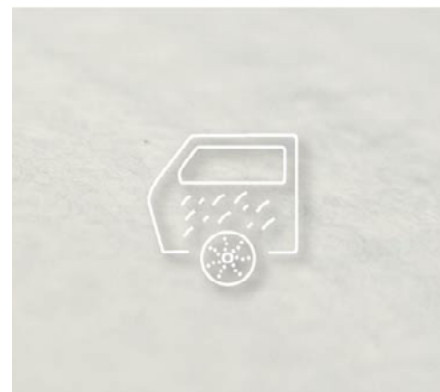
## Evitando um perfil de risco inconsistente durante a preparação da peça para o alongamento.

Com as cores desafiadoras e metálicas no mercado atual, conseguir um acerto de cor adequado pode ser bastante complexo. O processo de reparo precisa ser ajustado para acomodar essas cores difíceis e evitar reparos repetidos. Embora esses riscos inconsistentes possam ser difíceis de serem detectados a olho nu, usar as melhores práticas pode ajudar a garantir que essas imperfeições não sejam deixadas para trás. Com alguns veículos equipados com ADAS (Sistemas Avançados de Assistência ao Motorista), existem requisitos rigorosos da montadora em relação à espessura da camada de material de pintura, permitindo pintar certas partes apenas uma vez. Com esses requisitos em vigor, o processo de preparação se torna ainda mais crucial.

- **Remoção inadequada do acúmulo de material de pintura:** Às vezes, pode ocorrer “enquadramento da imagem”, que é o acúmulo de material de pintura ao redor das bordas de uma peça, criando uma borda elevada ao redor. Se você começar a lixar diretamente com um suporte interface, a textura pode ser reduzida um pouco, mas essa borda elevada ainda pode estar lá. Pulverizar um metálico ultrafino por cima pode destacar essa imperfeição no produto final.

- **Risco muito profundo:** Ao lixar à mão ao redor das bordas de uma peça, linhas da carroceria ou curvas, muitas vezes pode-se aplicar muita pressão com o abrasivo que está sendo utilizado, o que pode aumentar o nível de grão e criar um risco muito grosso para a tinta preencher.

- **Remoção inadequada de poeira:** A poeira pode cair nos riscos, dificultando a visualização do perfil do risco na peça, aumentando as chances de metálicos finamente moídos se assentarem nesses riscos.

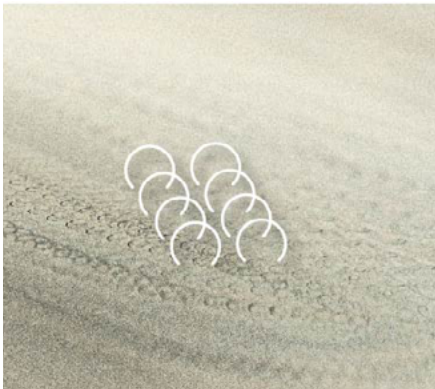
## Prevenção de “cabelos de anjo” indesejados durante a preparação da superfície.

Um problema comum que pode surgir durante a preparação da superfície é a formação de “cabelos de anjo” ou riscos em forma de espiral. Esses “cabelos de anjo” podem comprometer a qualidade do acabamento final ao criar imperfeições visíveis. Remover os “cabelos de anjo” pode ajudar a melhorar a qualidade geral do trabalho de pintura e prevenir possíveis retrabalhos mais tarde.

- **Uso de extração de pó:** Usar um sistema de extração de pó pode ajudar a aspirar qualquer pó restante na peça para ajudar a identificar quaisquer áreas que precisem de trabalho adicional ou remover o pó de se assentar em qualquer risco que poderia afetar seu trabalho de pintura mais tarde. Em alguns casos, pode ser necessário uma ativação adicional. Remover o excesso de pó da peça também pode permitir que o perfil de risco seja mais visível, proporcionando mais confiança de que a peça está pronta para ser pulverizada. O empastamento do disco que poderia causar “cabelos de anjo” pode ser minimizado com o uso de extração de pó e um abrasivo de qualidade.
