Maximice sus horas de repintado desde el principio.

Dedicar tiempo por adelantado puede ayudar a ahorrar tiempo al final.

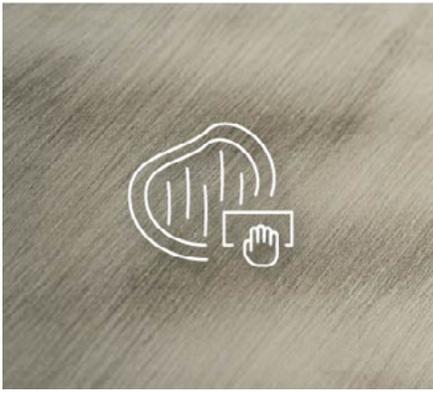
Eliminación de rayones lineales profundos al lijar el rellenedor (masilla).

Lijar con abrasivos de grano grueso puede dejar rayones profundos en una superficie, los cuales se asemejan a líneas semirrectas que se forman en cada pasada. Como preparación para el rociado de la imprimación, es importante eliminar por completo cualquier rayón de grano 80 o 180. El dejar alguno de estos rayones podría resultar en una posible necesidad de retrabajo.

- **Lijado con granos gruesos:** Al comienzo del proceso de lijado, normalmente es necesario lijar con bloque y abrasivos de grano 80 y 180, avanzando a través de diferentes grados de grano para eliminar y difuminar cualquier rellenedor o masilla en un panel.

- **Selección adecuada de los granos:** Conocer el grano o rango de granos para cada paso del proceso de lijado es clave. Por lo general, se recomienda un grano 80-180 para dar forma al rellenedor de carrocería, 120-180 para eliminar pintura y preparar la remoción de abolladuras, 220 – 240 para el lijado final del rellenedor y difuminar los bordes, y 320 - 400 para preparar la superficie para la imprimación y para lijar la capa de e-coat/cataforesis. Tómese el tiempo de trabajar avanzando a través de los tamaños de grano, refinando cuidadosamente los rayones profundos antes de aplicar la imprimación.

- **Aplicación de capa guía:** El uso de polvos, capas guía o revelador de rayas puede ayudar a resaltar los rayones de lija y cualquier punto alto o bajo en el panel. Se recomienda utilizar el revelador de rayas o capa guía después de cada paso de lijado, para resaltar continuamente cualquier imperfección de la superficie que de otro modo podría pasarse por alto. Se recomienda utilizar una capa guía seca que se deposite en los rayones de lijado, en lugar de una capa guía húmeda que solo resalta los puntos bajos. Esta es una herramienta extremadamente útil para corregir problemas desde el principio, antes de que se conviertan en problemas más grandes más adelante.

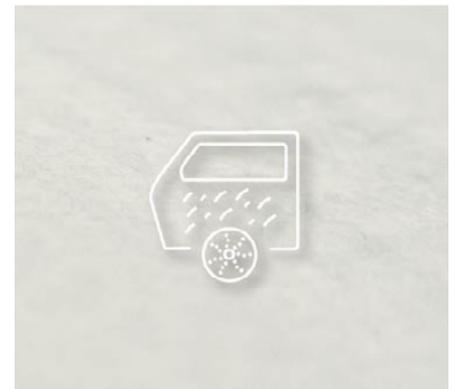
Evitando un perfil de rayado inconsistente durante la preparación de un panel para esfumado.

- **Eliminación inadecuada de la acumulación de pintura:** A veces puede producirse un “enmarcado de imagen”, que es una acumulación de pintura alrededor de los bordes de un panel, creando un borde elevado en todo su perímetro. Si comienzas a lijar con un respaldo suave de interfaz, la textura podría desaparecer un poco, pero ese borde elevado aún podría estar allí. Rociar un metalizado ultrafino en la parte superior, podría resaltar esta imperfección en el producto final.

- **Rayado demasiado profundo:** Al lijar a mano los bordes de un panel, las líneas de la carrocería o las curvas, muchas veces se puede aplicar demasiada presión con el abrasivo que se está utilizando, lo que puede aumentar el nivel de grano y crear un rayado demasiado grueso para que la capa base lo rellene.

- **Eliminación inadecuada del polvo:** El polvo puede caer sobre los rayones, lo que dificulta identificar visualmente el perfil de rayas en el panel y aumenta las posibilidades de que elementos metálicos finamente molidos se depositen en esos rayones.

- **Eliminación de acumulación de pintura o restos de suciedad:** En primer lugar, frote su mano a lo largo del panel para detectar posibles puntos que deban eliminarse. Si siente alguna protuberancia en el panel, puedes tomar una cuchilla y deslizarla con cuidado sobre la mancha hasta eliminarla y alisarla. Una vez que tenga una superficie más plana, observe el marco/orilla alrededor del panel. Lije suavemente las esquinas y los bordes con un abrasivo de grano muy fino, preste mucha atención a las líneas brillantes que puedan aparecer y elimínelas. Esto indica dónde la capa transparente está realmente más baja que el borde. Siempre que la pintura se curva alrededor del borde de un panel, tiende a acumularse en ese lado. Al trabajar con partículas finas de metal, esos bordes deben reducirse lo más posible antes de rociar el color base, o podrían notarse después de rociar la capa transparente. La capa transparente puede ser delgada en algunos de los vehículos más nuevos, así que tenga cuidado al lijar el borde elevado para evitar que se dañe.

- **Técnicas de lijado adecuadas:** Se recomienda comenzar primero con los bordes del panel y luego lijar la cara del panel. Lijar a mano los bordes o las líneas de la carrocería puede generar rayones rectos adicionales. Continuar con una lijadora roto orbital puede eliminar todos esos rayones en línea. Si primero lijamos con lijadora roto orbital y luego lijamos a mano los bordes, podrían quedar algunos de esos rayones en línea en el panel. Los metales finamente molidos se asentarían en esos rayones y podrían verse en el resultado final.

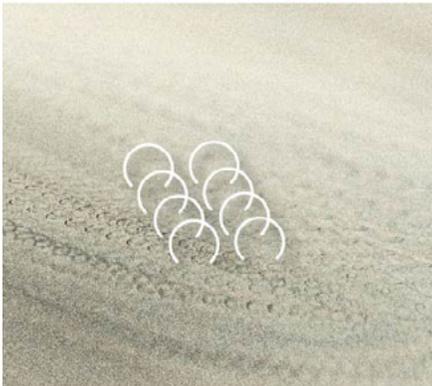
Prevención de “colas de cochino (rayones espirales)” no deseados durante la preparación de la superficie.

Un problema común que puede surgir durante la preparación de la superficie es la formación de “colas de cochino” o rayones en forma de espiral. Estas “colas de cochino” pueden comprometer la calidad del acabado final al crear imperfecciones visibles. Quitar las “colas de cochino” puede ayudar a mejorar la calidad general del trabajo de pintura y evitar posibles retrabajos posteriores.

- **Utilizar extracción de polvo:** El uso de un sistema de extracción de polvo puede ayudar a aspirar el polvo que se queda en el panel para ayudar a identificar áreas que necesitan trabajo adicional o evitar que el polvo se asiente en rayones que luego podrían afectar el trabajo de pintura. En algunos casos, puede ser necesario realizar un cepillado adicional. Quitar el exceso de polvo del panel también puede permitir que el perfil del rayado sea más visible, lo que infunde más confianza de que el panel está listo para ser rociado. El material que tapa o atasca al disco abrasivo que puede dar lugar a rayones en forma de cola de cochino se puede minimizar con el uso de extracción de polvo y un abrasivo de calidad.
