Substitución de Carillas Cerámicas por Carillas en Resina compuesta

Caso clínico gentilmente cedido por Dr. Maciel Júnior.

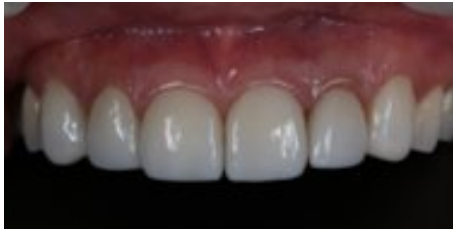
Fig. 1: Caso clínico inicial. Paciente insatisfecho con las carillas cerámicas.

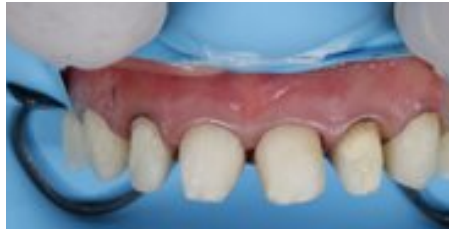
Fig. 2: Aspecto clínico después de la remoción de las carillas cerámicas.

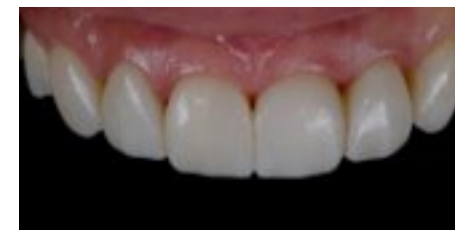
Fig. 9: Aspecto clínico final. Fue posible obtener una sonrisa natural con Filtek™ Universal, con adecuado color, anatomía, pulimento de forma más rápida. Paciente quedó muy satisfecha.
