**3M** Science.  
Applied to Life.™

Raccolta di casi clinici

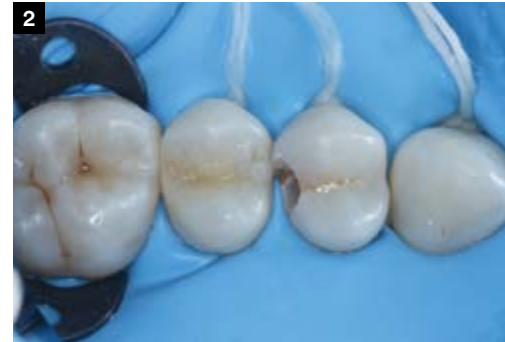
2  
Accesso alla lesione cariosa.

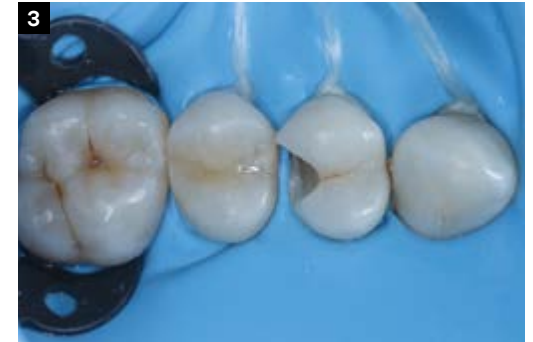
3  
Dopo l'escavazione.
