Prevena™
Thérapie de l'incision

Voyants et alarmes de l'Unité de thérapie PREVENA™125

Voyants et alarmes de l'Unité de thérapie PREVENA PLUS™ 125

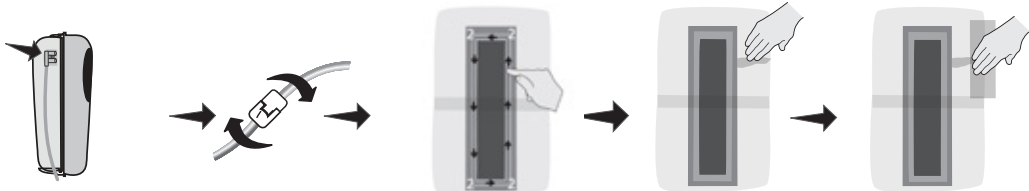
<p>L'alarme de prise d'air émet deux signaux sonores toutes les 15 secondes.</p>

<p>Vérifiez que le réservoir est correctement enclenché dans l'unité de thérapie. Lorsque le réservoir est installé, un dé clic se fait entendre.</p> <p>Vérifiez que les connecteurs de la tubulure sont bien enclenchés et verrouillés.</p> <p>Appuyez sur toute la longueur de la partie adhésive, à l'aide du film adhésif, afin d'assurer l'étanchéité du pansement.</p> <p>Lissez avec les doigts afin d'éliminer les plis éventuels.</p> <p>Utilisez les Bandelettes adhésives PREVENA™ ou le film adhésif restant au niveau du bord extérieur du film afin d'assurer l'étanchéité.</p>

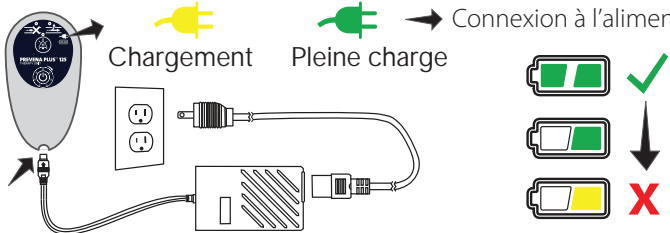
<p>L'alarme émet deux signaux sonores toutes les quatre minutes.</p>

<p>Connexion à l'alimentation</p> <p>Chargement Pleine charge</p> <p>Pleine charge (environ neuf heures restantes).</p> <p>Batterie à moitié chargée (environ deux à sept heures restantes).</p> <p>Charge faible (environ deux heures de thérapie restantes). Chargez immédiatement l'unité pour éviter l'interruption de la thérapie.</p>
<p>Alarme d'erreur du système</p>
