Umiddelbar handling er påkrevd

**Produkt: 3M™ Versaflo™ TR-802E Batteriturbo**

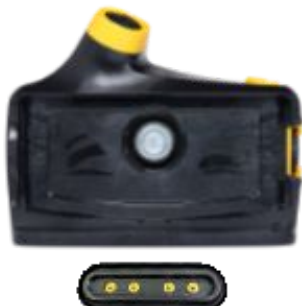
De berørte TR-802E batteriturboene kan inkludere elektriske batterikontaktpinnestrukturer som ikke oppfyller de tiltenkte klassifiseringskravene for Ex i farlige områder, som angitt på produktetiketten.

For berørte produkter kan monteringen av de elektriske batterikontaktpinnene ikke samsvare med designet som ble brukt under Ex-sertifiseringsprosessen. I slike tilfeller, hvis stampelet/pinnen ikke opprettholder kontakt med pinnehuset når det trykkes ned og enheten er i drift, kan strømmen fra batteriet føre til at fjæren inne i pinnestrukturen varmes opp. Hvis dette skjer, kan temperaturen på komponentene i den støvbeskyttede pinnestrukturen potensielt overstige den angitte T4/135°C temperaturklassifiseringen. Denne temperaturøkningen kan nå selvantennelsestemperaturen til visse gasser og damper som kan ha diffundert inn i batterikontaktstrukturen og være til stede i en konsentrasjon innenfor deres brennbare eller eksplosive grenser.

Til dags dato har det ikke blitt rapportert noen klager, hendelser eller returnerte TR-800 batteriturboer, og 3M anser risikoen for en negativ Ex-hendelse som lav. Imidlertid, av forsiktighet, råder 3M at brukere med berørte produkter slutter å bruke dem i steder eller atmosfærer som krever Ex.

**Trinn 3:** For å koordinere retur av ditt berørte produkt(er) for utskifting, besøk følgende nettsted for å se detaljene og fullføre det elektroniske inntaksskjemaet på [3m.no/VersafloTR800-Replace](https://3m.no/VersafloTR800-Replace)
